DECYZJA NR 592 A/2023

**PROGRAM PRAC KONSERWATORSKICH I RESTAURATORSKICH
PRZY OKNACH WITRAŻOWYCH, STOLARCE OKIENNEJ I DRZWIOWEJ ORAZ
KAMIENNEJ POSADZCE W PRZEDSIONKU I NAWIE
KOŚCIOŁA P.W ŚW. MAŁGORZATY W MOSKORZEWIE**

Opracowanie:
Joanna Szczepanik-Łukasiewicz
Anna Kłosowska

Kraków, wrzesień 2023

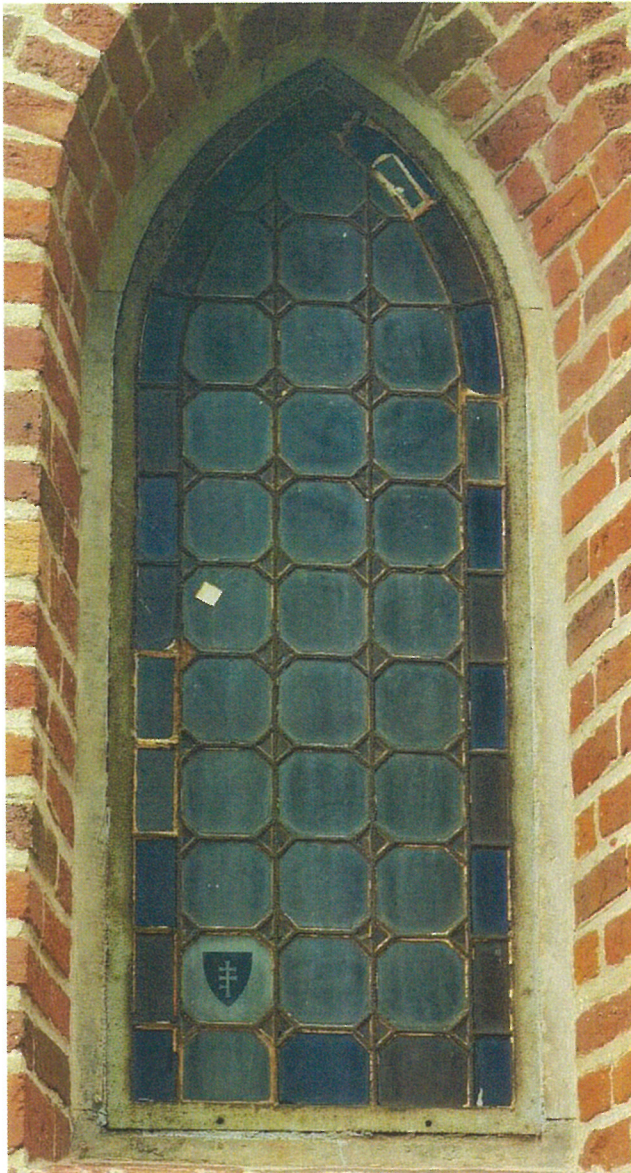
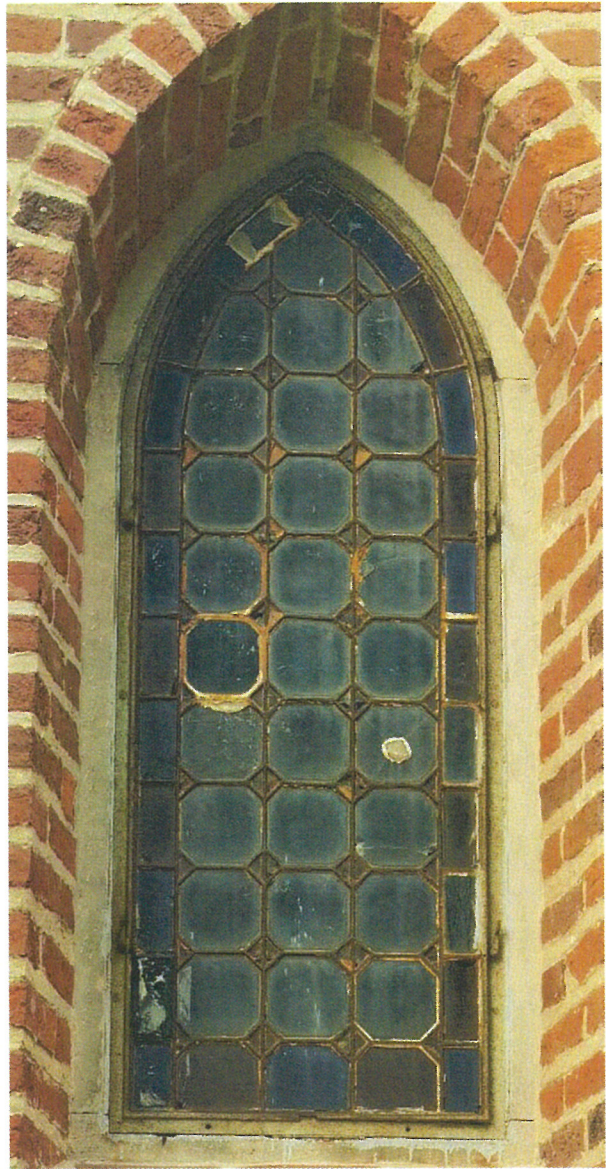
Fot. 1, 2 . Okno witrażowe w nawie kościoła. Widoczne bardzo mocne zabrudzenia, liczne uzupełnienia i kity, korozja siatki stalowej. Wyk. G. Kostecki 2023

- Konserwacja pól witrażowych i ich adaptacja do nowego systemu osadzania:
 - Oczyszczenie powierzchni pól witrażowych z zastosowaniem środków z dodatkiem mydła niejonowego, natomiast zanieczyszczenia organiczne usuwane będą z zastosowaniem rozpuszczalników organicznych. Grube nawarstwienia osadów, które zbyt mocno przylegają do powierzchni szkła zostaną rozluźnione okładami z wilgotnej glinki *Sepiolit* i zdjęte twardymi pędzlami i skalpelami. Miejscowo zastosowane zostaną okłady z glinki *Sepiolit* nasączonej 5% roztworem kwaśnego węgla amoniu.

- Sklejanie pęknięć z zastosowaniem kleju do szkła na bazie żywicy epoksydowej *Araldit*.
 - Uzupełnienie ubytków z zastosowaniem szkła o podobnym kolorze i fakturze.

- Przeprowadzenie konserwacji siatki stalowej (odrdzewienie i zabezpieczenie antykorozyjne) lub wymiana na siatkę ołowiową.
 - Dokładne sprawdzenie i obustronne „przekitowanie” pól witrażowych.

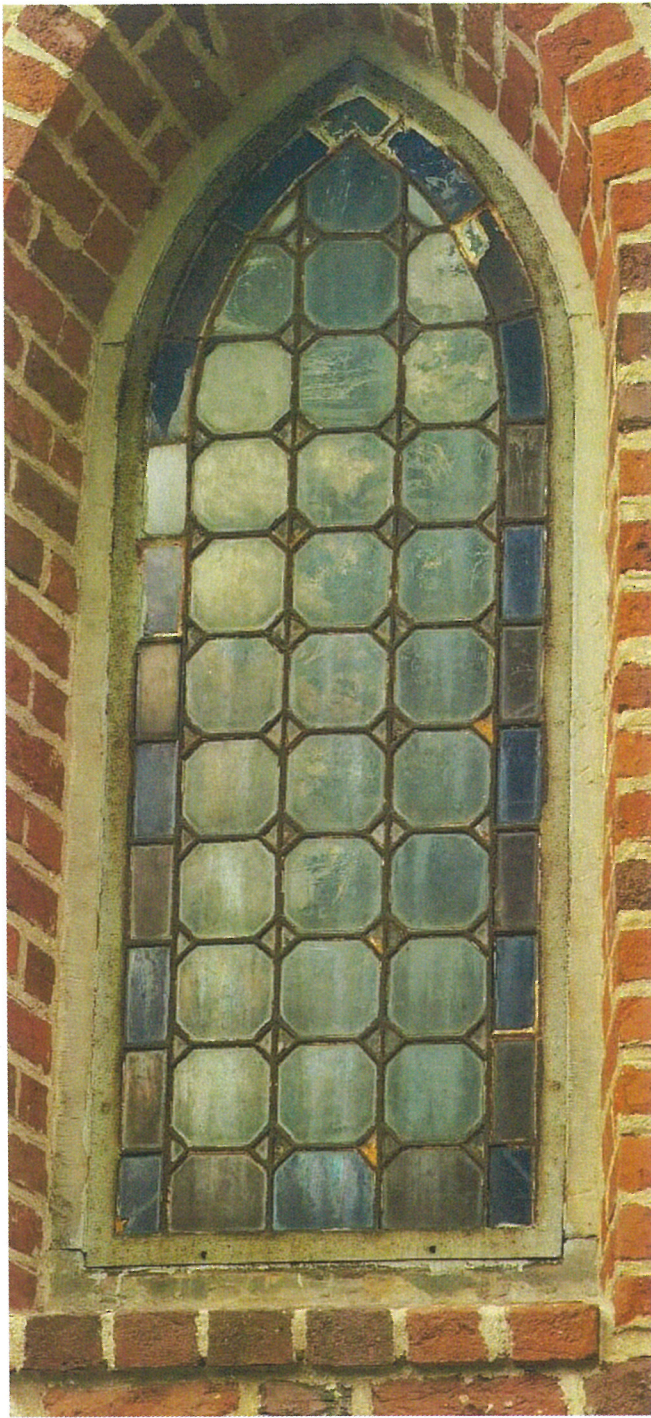
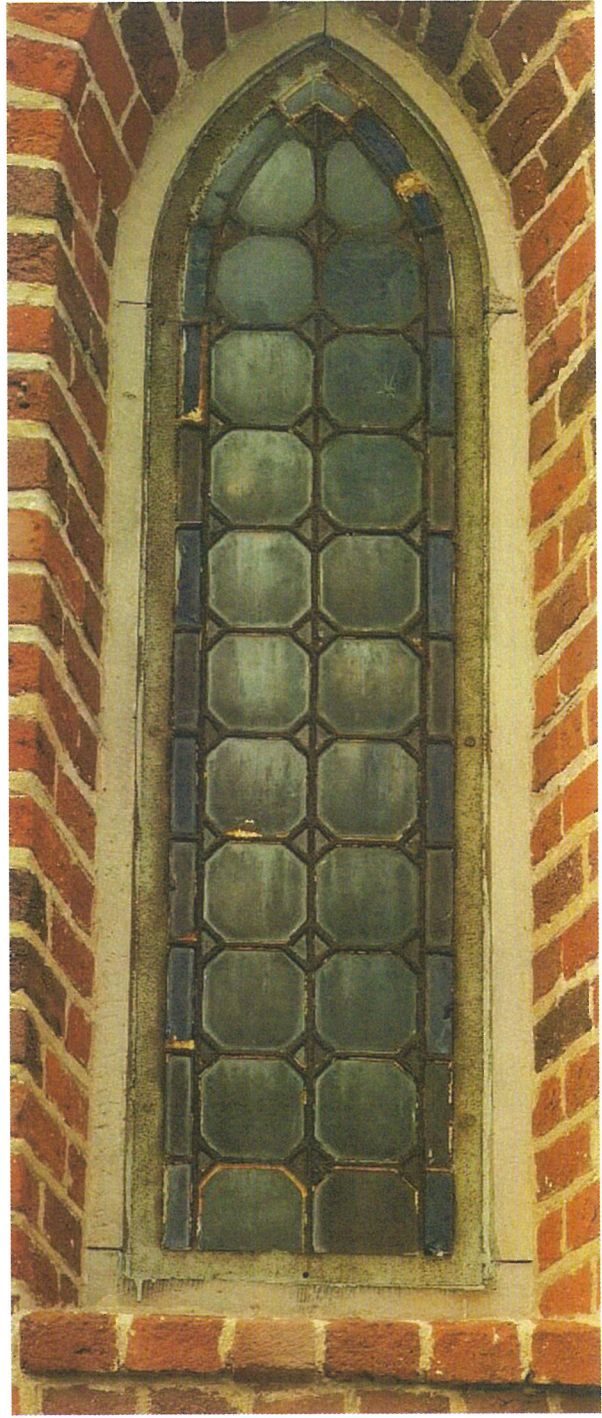
Fot. 3,4. Okno witrażowe w nawie kościoła. Widoczne bardzo mocne zabrudzenia, liczne uzupełnienia i kity, korozja siatki stalowej. Wyk. G. Kostecki 2023.

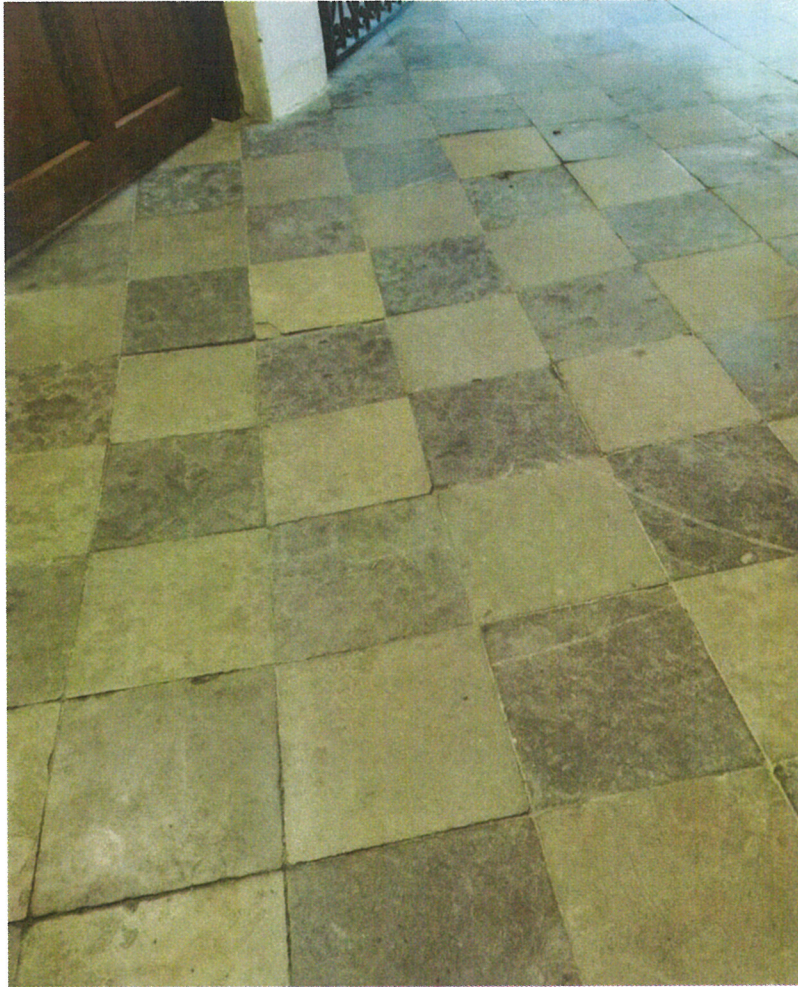
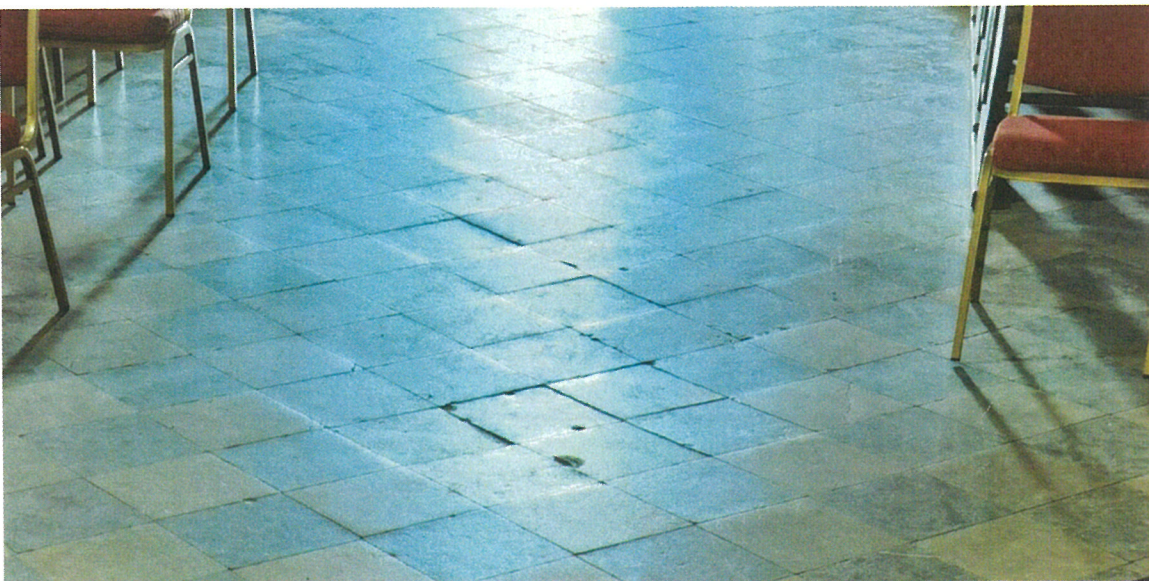
Fot. 14, 15. Posadzka w nawie kościoła , zbliżenie. Widoczne nierówności posadzki, pęknięcia i ubytki.

- Inwentaryzacja posadzki.
- Demontaż.
- Wyselekcjonowanie elementów okładziny do pozostawienia i konserwacji.
- Rekonstrukcja brakujących elementów w marmurach „Bolechowice” i „Morawica”.
- Oczyszczenie i przeszlifowanie zachowanych elementów okładziny.
- Przygotowanie i wypoziomowanie podłoża.
- Montaż okładziny.
- Spoinowanie.
- Zabezpieczenie powierzchni.

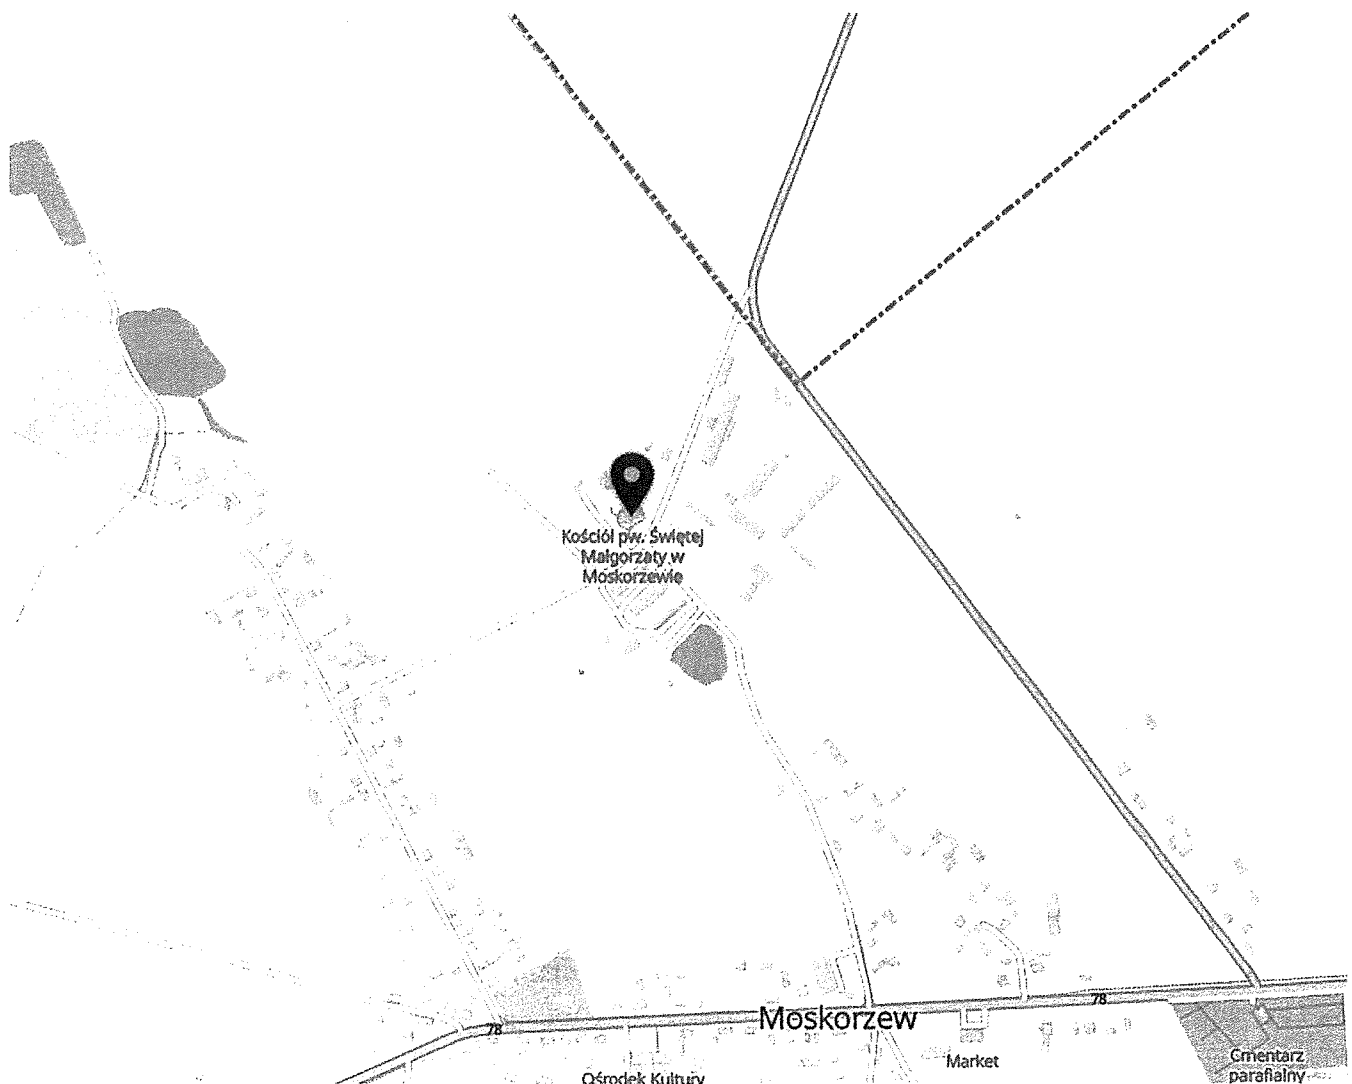
Kościół znajduje się na działce numer ewidencyjny 221/4 w Moskorzewie (obręb 0010 Moskorzew, jednostka ewidencyjna 261303_2 Moskorzew).

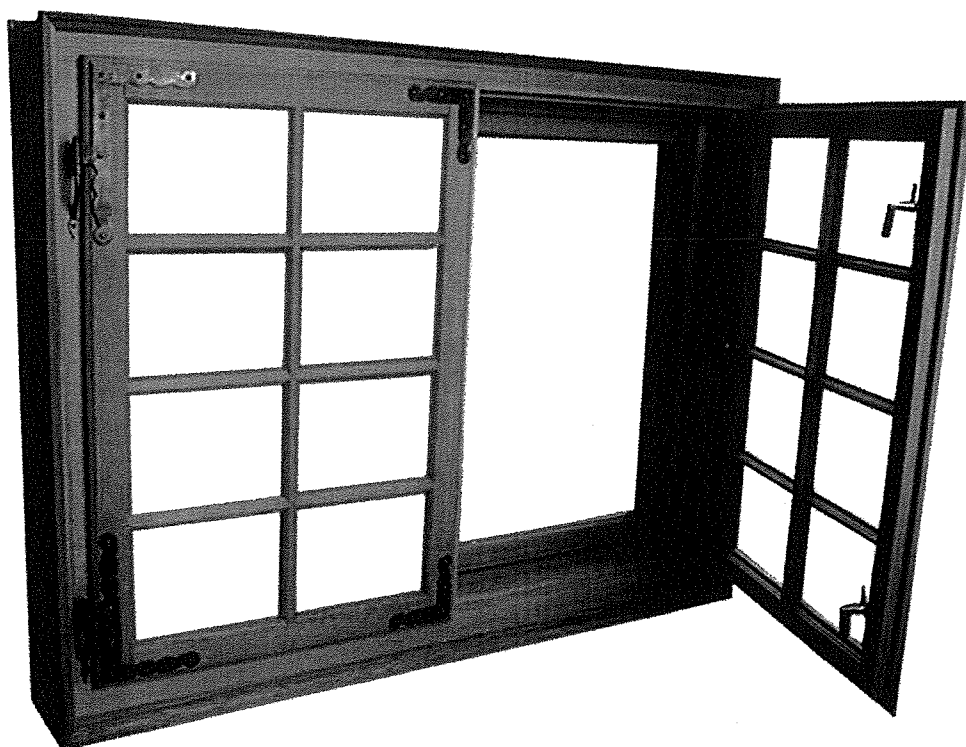
Rysunek 1. Przykładowe okno skrzynkowe

Ze względu na zły stan techniczny okien i drzwi zakrystii i lamusa (dobudowana część będąca przedłużeniem zakrystii) nie nadają się do renowacji – należy je zrekonstruować. Należy wiernie odwzorować drzwi z drzewa dębowego. Renowacji należy poddać wszelkie okucia, klamki oraz zawiasy i wykorzystać ponownie. W przypadku braków lub zniszczenia elementów, należy je odwzorować. Ze względu na różny okres powstawania okien – różnią się podziałami i lokalizacją krat – należy ujednocnić kształt okien, a metalowe okratowanie wykonać na zewnątrz. Projektuje się wykonanie okien skrzynkowych.
